BINVAC

ACCIDENTES DE TRABAJO INVESTIGADOS

011. Atrapamiento del pie con la plataforma elevadora de un muelle de carga

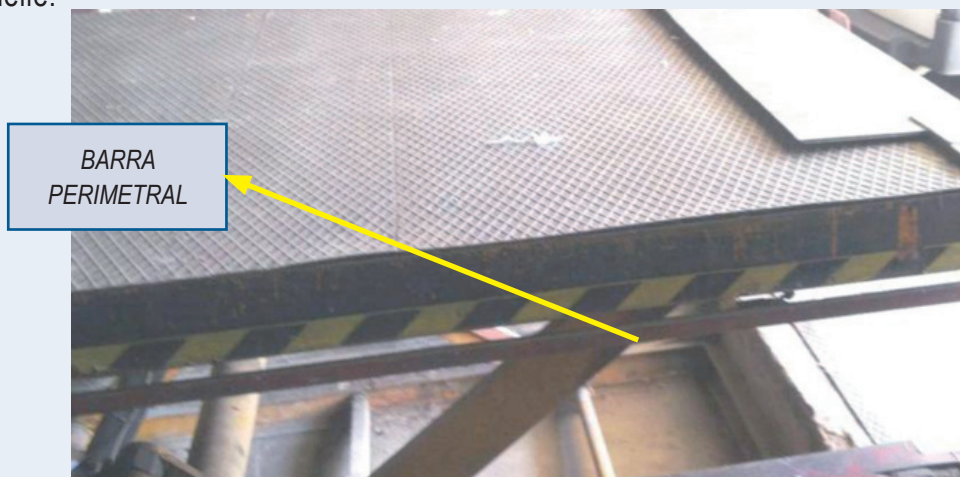
El muelle disponía de una mesa o plataforma elevadora para compensar la diferencia de nivel entre el vehículo a descargar y el muelle.

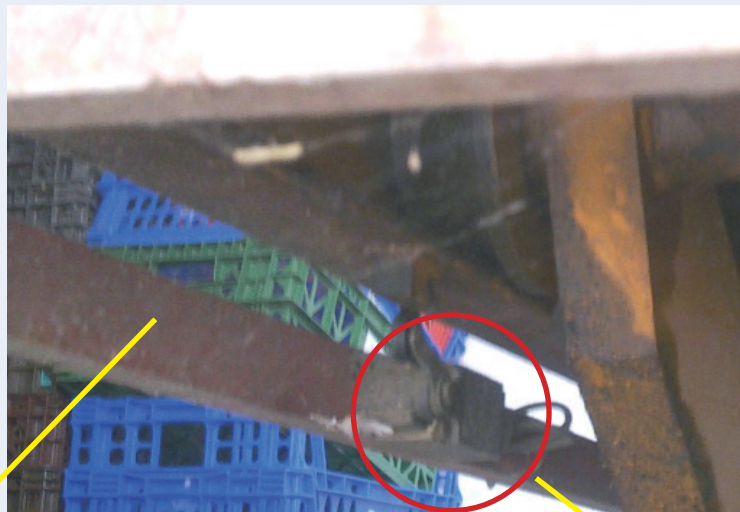
La plataforma disponía de una barra perimetral en la que se encontraban situados varios dispositivos cuya finalidad era detener el movimiento descendente de la plataforma cuando dicha barra llegaba al nivel del suelo del hueco en el que se encastra la plataforma.

BARRA
PERIMETRAL

DISPOSITIVO PARADA
PLATAFORMA

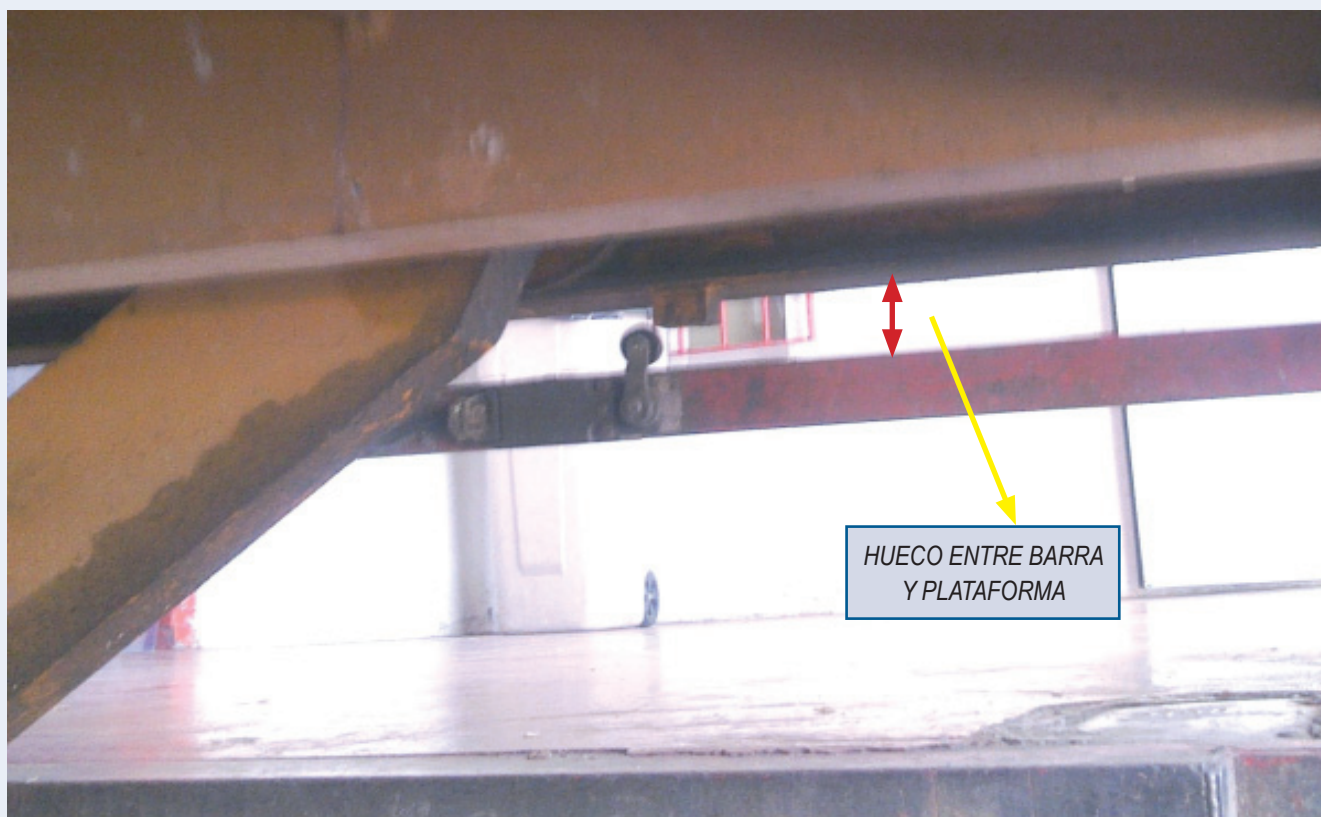
HUECO ENTRE BARRA
Y PLATAFORMA

La distancia entre plataforma y barra era 4 cm.

Mientras esperaba el fin de la maniobra del camión, el trabajador mantuvo de manera inadvertida la punta del pie izquierdo en el hueco entre la plataforma y la barra perimetral. Simultáneamente, el ayudante del conductor (asimismo, trabajador ajeno a la empresa) accionó el pulsador para que la plataforma bajara, con el resultado de atrapamiento del pie del trabajador.

- Hueco entre barra perimetral y plataforma accesible
 - Equipo de trabajo no adecuado a lo especificado en el RD 1215/1997, de 18 de julio, por el que se establecen las disposiciones mínimas de seguridad y salud para la utilización por los trabajadores de los equipos de trabajo.

- Deficiencias de seguridad en el diseño de la plataforma.
La finalidad de la barra perimetral existente era la detención de la plataforma cuando ésta llegase al punto final de su recorrido, por tanto, no era un medio específico de seguridad. Dadas el material y las dimensiones de la barra perimetral (por consiguiente, también su peso), aún en el caso de que el trabajador hubiese introducido el pie bajo dicha barra, teniendo en cuenta que no utilizaba calzado de seguridad, el daño sobre el pie no se habría evitado por completo puesto que se requería oponer una fuerza relevante para elevar la barra y, por tanto, conseguir que se activara el dispositivo de seguridad para que la plataforma se detuviese.
 - Equipo de trabajo no adecuado a lo especificado en el RD 1215/1997.

- De manera más concreta, la eliminación del hueco existente entre la plataforma y la barra puede conseguirse mediante el montaje de un faldón lateral fijo, al que se unirá otro faldón lateral de menores dimensiones situado en la zona de mayor amplitud de apertura de la plataforma.

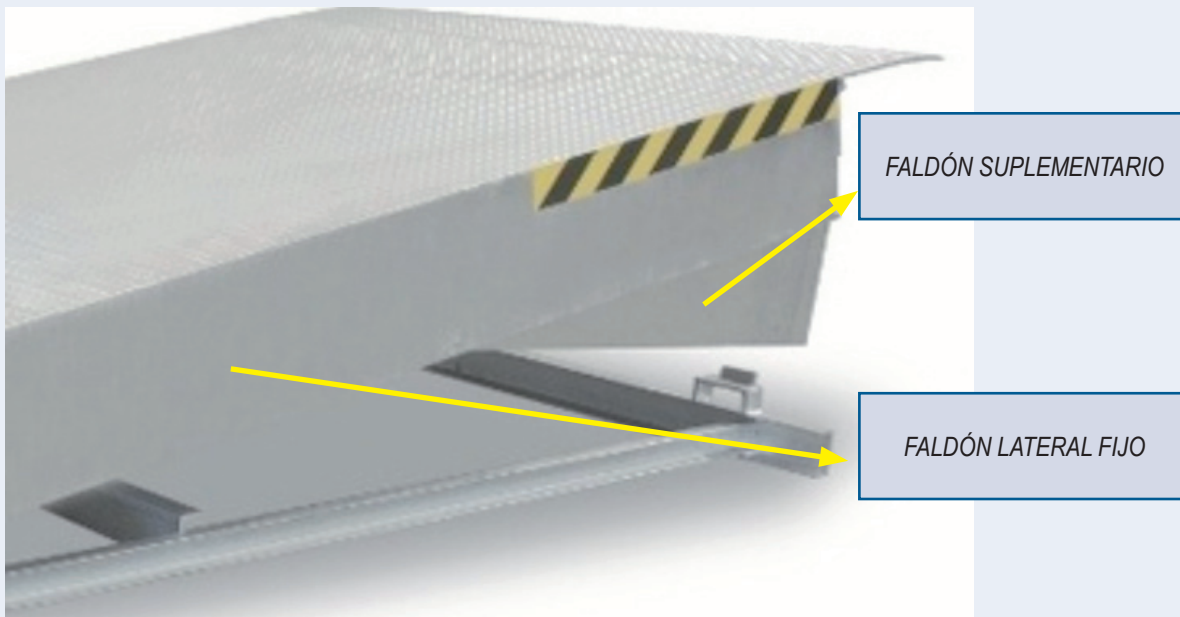
Ejemplo de instalación de faldón lateral de protección

El montaje del faldón indicado con anterioridad evita la posibilidad de introducir el pie bajo la plataforma, luego no es precisa la instalación de dispositivos de seguridad alternativos que complementen la insuficiente seguridad facilitada por la barra perimetral (diseñada para la detención de la plataforma al llegar al punto más bajo).
